„FFS - AD-PLASMA VORBEHANDLUNG FÜR DAS STRUKTURELLE KLEBEN VON CFK FLUGZEUGSTRUKTUREN“

T. Meer; Airbus Group Innovations; Willy Messerschmitt Strasse; 81663 München

Im Rahmen des Projektes FFS (Fortschrittliche Flugzeugstrukturen) wird die Möglichkeit von Atmosphärendruck Plasma (APP) als alternatives Vorbehandlungsverfahren für geklebte, strukturell tragende CFK Bauteile untersucht. Die Ergebnisse werden anhand von Kontaktwinkelmessungen, XPS Analysen, DCB Proben und REM Bildern bewertet. Als Oberflächen kam CFK nach Abzug unterschiedlicher Peel Plies zum Einsatz, welche durch Kohlenwasserstoffverbindungen, Poly-dimethylsiloxan (PDMS) oder Flourkohlenwasserstoffverbindungen (PTFE) trennende Funktionen aufweisen und entsprechende Rückstände hinterlassen. Es zeigte sich, dass mit APP bei allen Oberflächen gute Klebungen hergestellt werden können, die auch extremen Alterungsbedingungen widerstehen können. Durch Überprüfung relevanter Prozessparameter ließ sich ein gewisses Prozessfenster des Düsenabstandes ermitteln. Bei der Verwendung von siloxanhaltigen Trennmedien kommt es bei der APP Behandlung zu einer chemischen Umwandlung des Siloxans in Silikat Produkte. Jedoch konnte dies

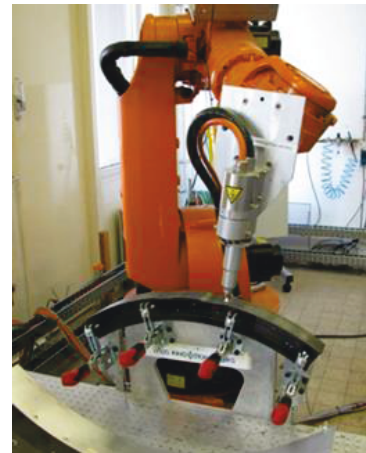
BILD 1. Bei AIRBUS GROUP INNOVATIONS installierter Roboter mit montierte APP Anlage

Als Alternative zu bisherigen Vorbehandlungsverfahren wurde das Atmosphärendruckplasma (APP) im Rahmen des FFS Projektes untersucht. Hierfür wurde ein rotierender Plasmajet der Firma PLASMATREAT verwendet (Generator FG3001; Hochfrequenz-Transformator HTR 12-L103; Rotationseinheit RD1004), welche auf einen Roboter montiert ist (Bild 1). Als Trägergas kommt gereinigte Druckluft zur Anwendung. Beim Plasma handelt es sich um ionisiertes Gas, bestehend aus Gasmolekülen, angeregten Gasmolekülen, Ionen, hochenergetischen Molekülfragmenten und freien Elektronen. Das APP ermöglicht dabei eine Reinigung der Oberfläche,

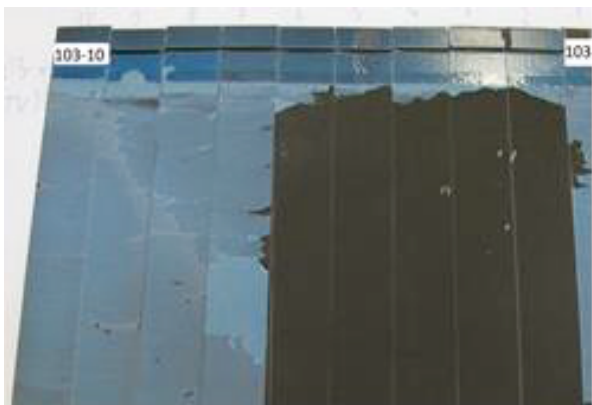
BILD 8. Bruchverhalten von DCB Proben ohne Alterung bei Verwendung des TV Peel Plies und eines Pastenklebstoffs

Bei Verwendung des Pastenklebstoffes kommt es bereits im ungealterten Zustand zu einer ausgeprägten Grenze der Behandlungsintensität (Bild 8). Hier erfolgt ein spontaner Übergang von kohäsiv zu adhäsiv. Wegen der geringeren G1c Werte ist eine Unterscheidung über den G1c Wert alleine

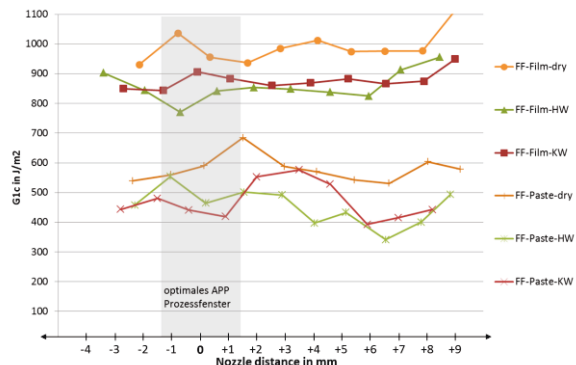
BILD 10. G1c Werte in Abhängigkeit der APP Intensität (links hoch; rechts niedrig) mit und ohne Konditionierung

Bei der Verwendung der auf PTFE basierten FF Gewebefolie zeigten sich kaum Einflüsse der Alterung und der Behandlungsintensität (Düsenabstand) (Bild 10). Im G1c Wert ist keine Differenzierung zwischen den einzelnen Konditionierungszuständen ersichtlich.

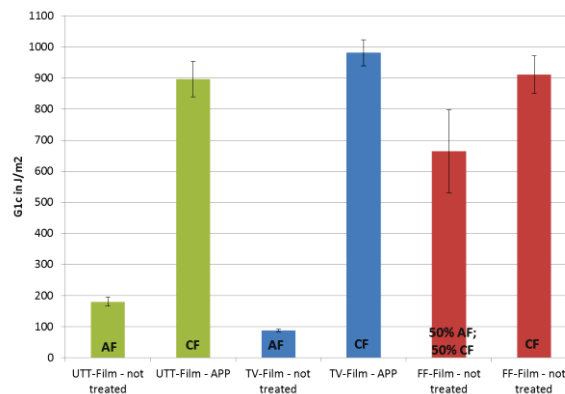
BILD 14. Effekt der APP Behandlung an unterschiedlichen CFK Oberflächen / Peel Plies (DCB)

Für die Validierung der gewählten Prozessparameter sind DCB Proben ohne Variation des Düsenabstandes hergestellt worden. Hierfür wurde je Peel Ply Variante eine unbehandelte Serie und eine unter optimalen Plasmabedingung behandelte Serie geklebt und ohne Alterung geprüft (siehe Bild 14). Als Klebstoffvariante ist der Filmklebstoff gezeigt.

Wie Bild 14 zu entnehmen ist, ist bei allen getesteten Peel Ply Varianten ohne Vorbehandlung keine ausreichende Verbundfestigkeit erzielbar. Es erfolgte ein teilweiser (FF) bis vollständiger adhäsiver Bruch (TV; UTT). Mit Vorbehandlung mit optimalen APP Bedingungen konnte ein sicheres kohäsives Versagen erzielt werden, mit mittleren G1c Werten von 900 J/m².

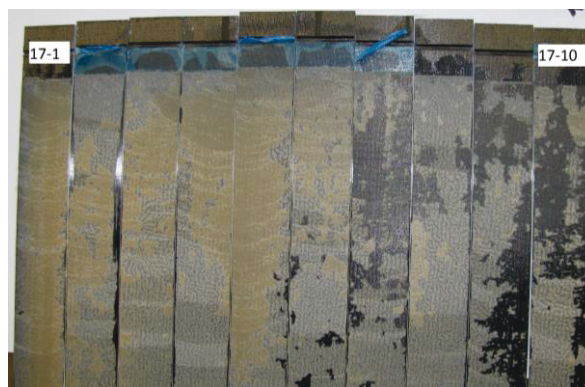
BILD 15. Bruchverhalten des Filmklebstoffes an unbehandelten FF DCB Proben

Im Bild 15 sind die unbehandelten DCB Proben bei Verwendung des FF Peel Ply dargestellt.

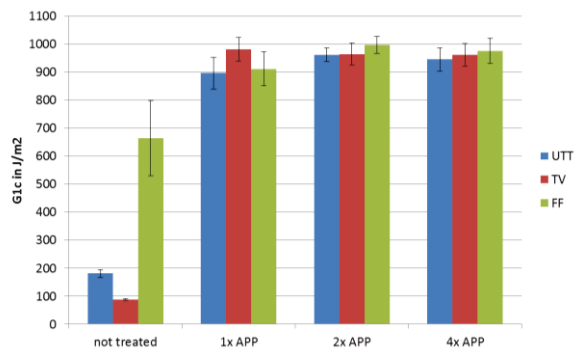
BILD 16. DCB Ergebnisse an mehrfach behandelten CFK Proben

Eine mögliche Mehrfachbehandlung diene dem Zweck eine überlagerte bereits vorbehandelte Oberfläche erneut zu aktivieren, bzw. etwaige verbleibende Kontaminationsreste weiter zu entfernen. Die Analyse von zwei- bzw. vierfach Behandlung von CFK Oberflächen erbrachte weder eine nennenswerte Verbesserung, noch einen negativen Effekt auf eine Klebverbindung. Dies konnte unter anderem anhand von DCB Proben nachgewiesen werden.
